# 杭州五代净因寺石经幢底座保护

**摘要:** 本文介绍了杭州五代净因寺经幢基座保存现状, 对其存在的病害进行了分析检测, 以此为依据, 通过基础加固、清洗、本体加固、脱盐、封护、做旧等工序, 完成了对它的保护处理, 不仅使其结构更加稳定, 而且延缓了大气及水汽对其进一步的侵蚀。

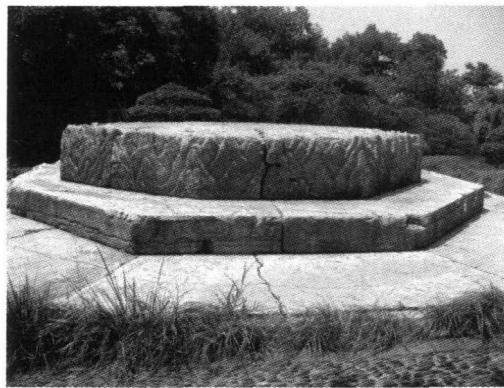
图1 杭州五代净因寺经幢基座

净因寺经幢基座(图1)平面呈八边形, 分三层砌作, 最上层的土衬壁面满刻须弥山, 其平面雕凿海水浪花纹, 整个土衬刻划十分精湛。这类宝山海水来源于佛教的“九山八海”, 在五代末如杭州闸口白塔、灵隐寺经幢的基座上均有这类纹饰。净因寺经幢

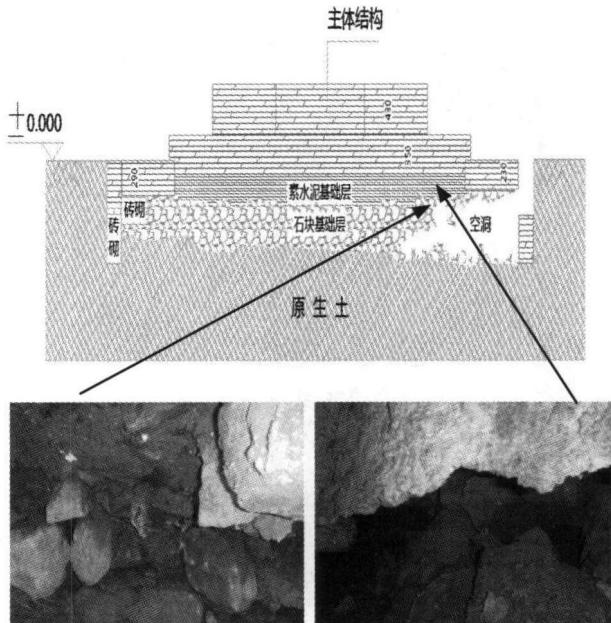
图2 地基沉降状况

石经幢基座下部有水管通过，由于水管断裂，冲刷基座的基础，使基础下层出现空洞。经测量，基座北部地坪至底层的高差为82cm，南部为60cm，西部为75cm，东部为54cm。由此可见，石经幢基座的基础已不再是个平面。基座西侧第三层石构件下基础已形成空洞，基础之下的土层因不断遭水的冲刷流失，作为基础的大石块相继坠落形成巨大空洞，基础的大石块相继坠落后，仅存薄薄的素水泥层。基础下的空洞约占基础的1/3。西侧边条石已下陷，见图2。

由于五代净因寺经幢基座下部的基础已经损坏，因此在保护工程实施过程中先期重新浇注基础。浇注基础前首先需完成石经幢基座移位。经幢基座石构件的移位由于受客观条件限制，无法采用起重台班进行，因而只能采用人工方式。移位前对断裂的石块进行拍照、绘图、标号，以便确定复原后的位置；

五代净因寺经幢基座石构件的移位之后，清除原有的素面水泥层，夯实地基，重新填入大石块，夯实，浇素水泥填充大石块缝隙

基座基础按方案设计要求布设钢筋、浇注混凝土。钢筋布设及尺寸见图6。

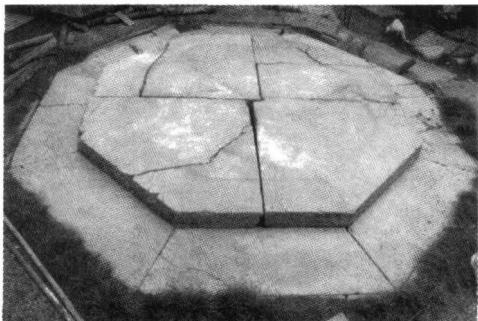
图3 基座表面裂隙

石经幢基座三层均出现贯穿型裂缝，缝隙最宽达4cm，其中最上层已断裂成六大块，中间层与底层均有大小裂隙数十条（图3）。造成裂隙的原因有很多，主要为地基的不均匀沉降和冰雪的融冻。地基的不均匀沉降，造成基座受力不均，是产生裂隙的起因；而冰雪的融冻则是导致裂隙扩大的主要原因。当气温降到0℃以下时，渗入石刻裂隙中的水就冻结成冰，水结冰时其体积会增大1/11左右，将对周围岩壁产生很大的压力，据测试这种压力可达96MPa。在裂隙水冻结压力的反复作用下，裂隙逐渐扩大和加深，最终导致裂隙宽度的加大，甚至出现崩塌。此外，裂隙水分迅速蒸发时，水中盐类结晶晶体的膨胀将对岩

壁产生强大压力引起裂隙宽度的加大<sup>[1]</sup>。

在浇注钢筋混凝土基础的同时，对部分断裂的石块进行粘接加固。石经幢的石构件回迁复位时，保证石经幢三层基座独立性，为今后的维修保护带来便利，我们采取分层对大石构件的裂隙进行灌浆加固石构件。

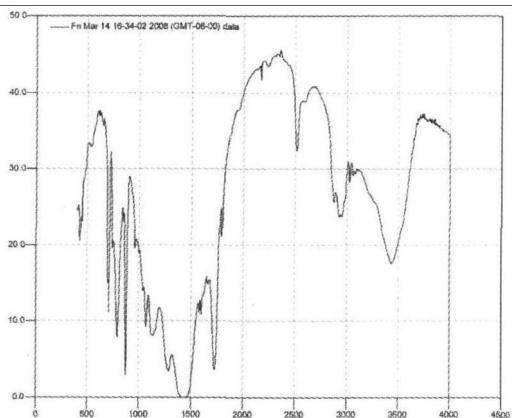
经幢基座早年进行过维修，采用环氧树脂对部分断裂部位进行粘接。目前，部分粘接部位由于树脂老化等因素，出现分离现象。目前残留的胶黏剂为黄褐色，经IR测试谱图如图4。

图4 经测试环氧树脂和固化剂的存在

由于其在900cm<sup>-1</sup>位置附近，出有较强的吸收峰，证明有环氧基团的存在，而1600和3300cm<sup>-1</sup>位置附近的吸收峰，则证明有酰胺基的存在。由此可见，胶黏剂为环氧树脂，而固化剂为聚酰胺类。

对石经幢的石构件裂隙的清洗是用鬃毛刷、竹片清理裂隙表面的污泥，用小刀等工具对裂隙间的碎屑、积土和植物根茎等进行清洁处理；采用人工铲除并配合有机溶剂共同去除残留的老化环氧树脂；石经幢的石构件回迁复位后，对石经幢又作了全面清洗。在对石经幢的石构件清洗过程中，采用

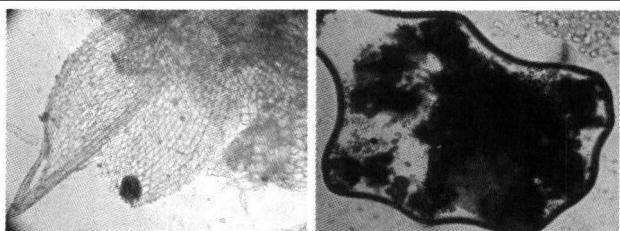
图5 显微镜下观察到的微生物

石经幢基座表面长有微生物，取样后采用形态解剖学的方法，通过肉眼、显微镜、解剖镜观察外部形态和内部结构切片，其显微照片如图5。

a—绿色物为真藓类微生物 b—黑色物为地衣类微生物

对需要粘接的石构件的粘接面先行清洗，首先用毛刷轻轻地除去经幢基座上的杂物、霉菌和苔藓，再用棉花蘸取清洗液清洗对石经幢基座表面进行擦洗，清洗液是采用5%~10%的水溶性OP溶液（含表面活性剂）。对难以清除的部位，用毛刷反复刷洗；对顽固性依附物，先用脱脂棉蘸清洗液涂覆在欲清洗部位，待该处软化后，再用手术刀等工具细心剔除，最后用干净的水溶液进行全面清洗，直至石构件粘接面完全干净。
